Motiv und Ziel

Das Motiv sind die in Abb. 1 gezeigten - zum Teil großflächigen - feuchtebedingten Ablösungen von Gipsputz auf Betonuntergründen. Die Bildung von Syngenit an der Haftfläche sowie die Lösung von Gips sind die zwei möglichen Schadensprozesse die untersucht wurden.

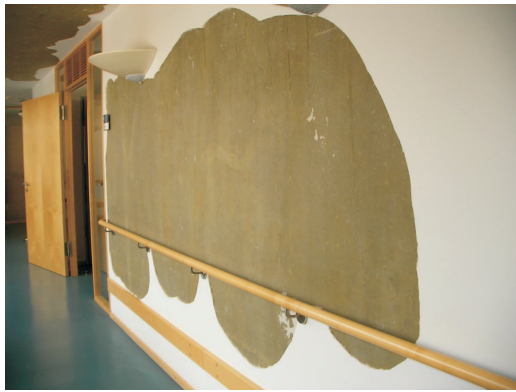
Abb.1 Großflächige Gipsputzablösungen von einer Betonwand.

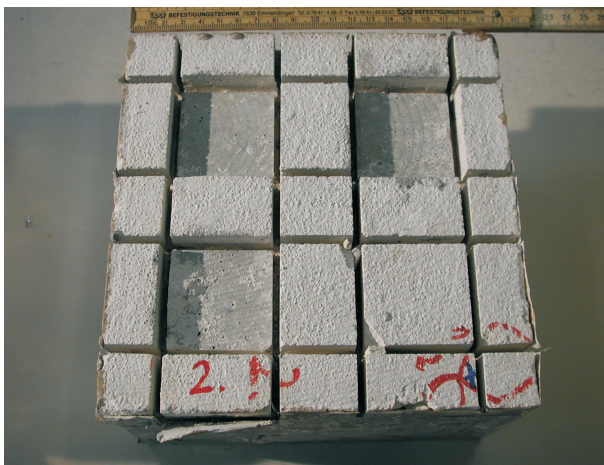
Abb. 2 Verbundprobe ohne Haftbrücke nach Prüfung der Haftzugfestigkeit. Zu sehen ist ein vollständiges Adhäsionsversagen an der Grenzfläche Beton/Gipsputz.

Um das Nachlassen des Verbundes von Gipsputz und Beton zu beobachten, wurden an Verbundproben Haftzugprüfungen durchgeführt (Abb. 2).

Es zeigte sich, dass auch bei kurzzeitigen Vorkonditionierungen des Betons (7 bzw. 14 Tage) ein ausreichender Haftverbund entstehen kann, sowohl mit und als auch ohne die Verwendung einer Haftbrücke. Voraussetzung ist in diesem Fall eine geringe relative Luftfeuchte (hier: 63% r.L.).

Zum Teil konnte ein Ablösen des Gipsputzes erst durch eine nachträgliche Feuchtezufuhr von der Betonunterseite initiiert werden.
